# 湖南省煤业集团宝源矿业有限公司北平硐煤矿 矿山生态保护修复方案

郴州兰天技术服务有限公司

## 矿山生态保护修复方案

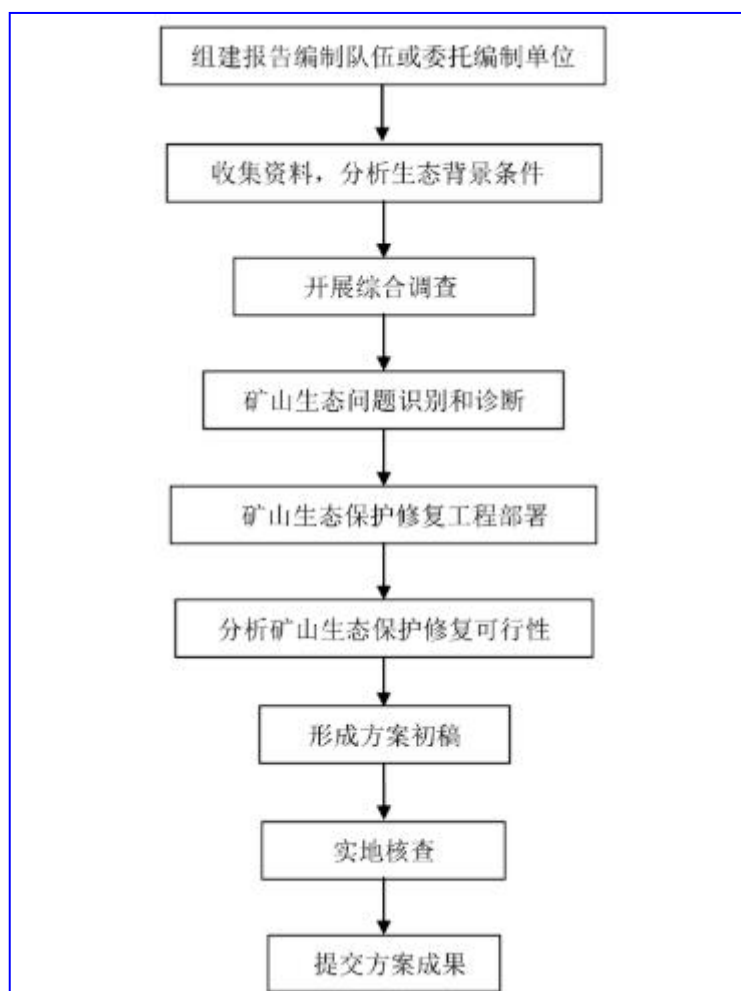
图 1-1-1 方案编制工作程序

本方案编制工作严格按照湖南省自然资源厅《关于进一步加强新建和生产矿山生态保护修复工作的通知》（湘自资办发〔2021〕39号）规定程序进行。
